INFORME N° -2018-DP-SSG-OGA-OPE

ASUNTO : Informe de ecoeficiencia del mes de febrero

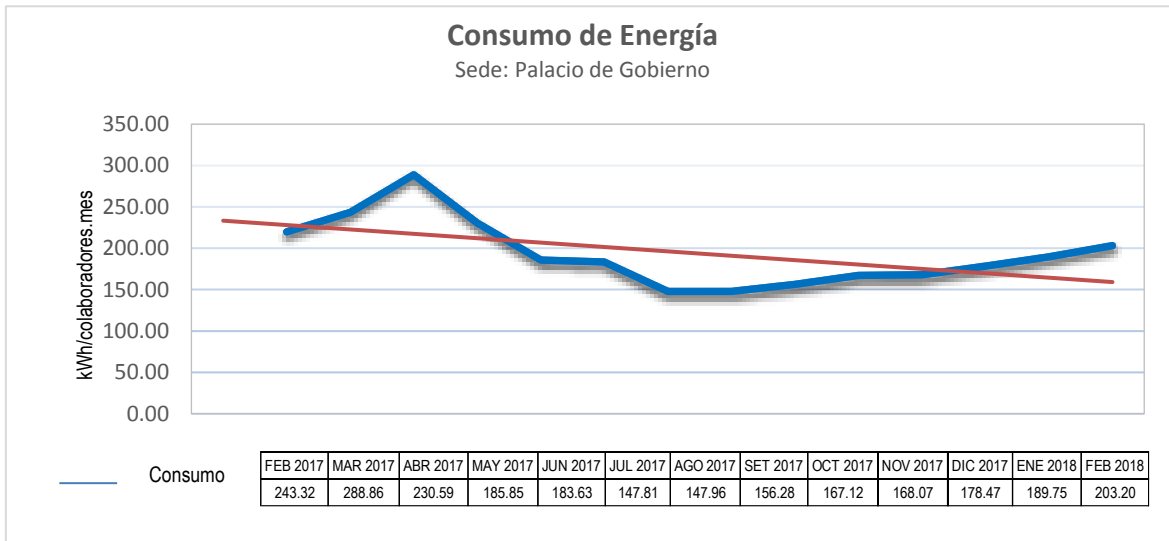
a. Palacio de Gobierno

Tal como se puede observar, se tiene una tendencia de incremento en el consumo de energía eléctrica en el último trimestre (13.85% si se compara el consumo del mes de febrero 2018 respecto al consumo del mes de diciembre 2017), debido al uso continuo de equipos de aire acondicionado por la época de verano.

Sin embargo, al comparar los consumos de los meses de febrero 2017 y febrero 2018, se tiene que en el último de los meses mencionados, hay un ahorro del 16.48%.

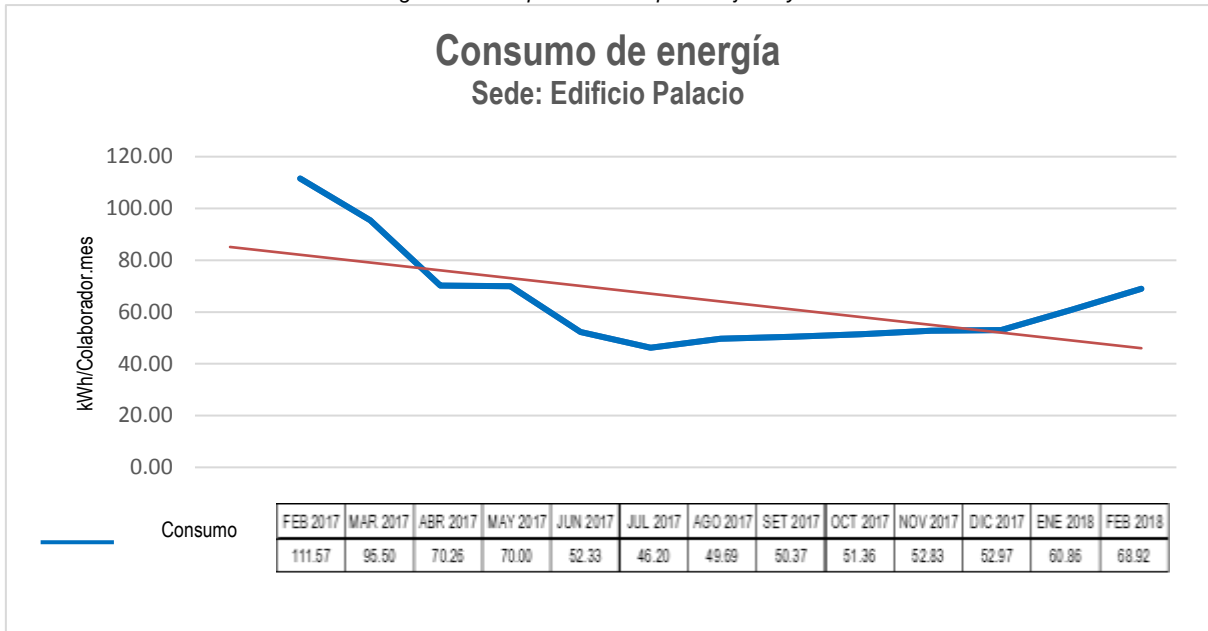
b. Edificio Palacio

Tal como se puede observar, se tiene una tendencia de incremento en el consumo de energía eléctrica en el último trimestre (30.11% si se compara el consumo del mes de febrero 2018 respecto al consumo del mes de diciembre 2017), debido al uso continuo de equipos de aire acondicionado por la época de verano.

Sin embargo, al comparar los consumos de los meses de febrero 2017 y febrero 2018, se tiene que en el último de los meses mencionados, hay un ahorro del 38.23%.

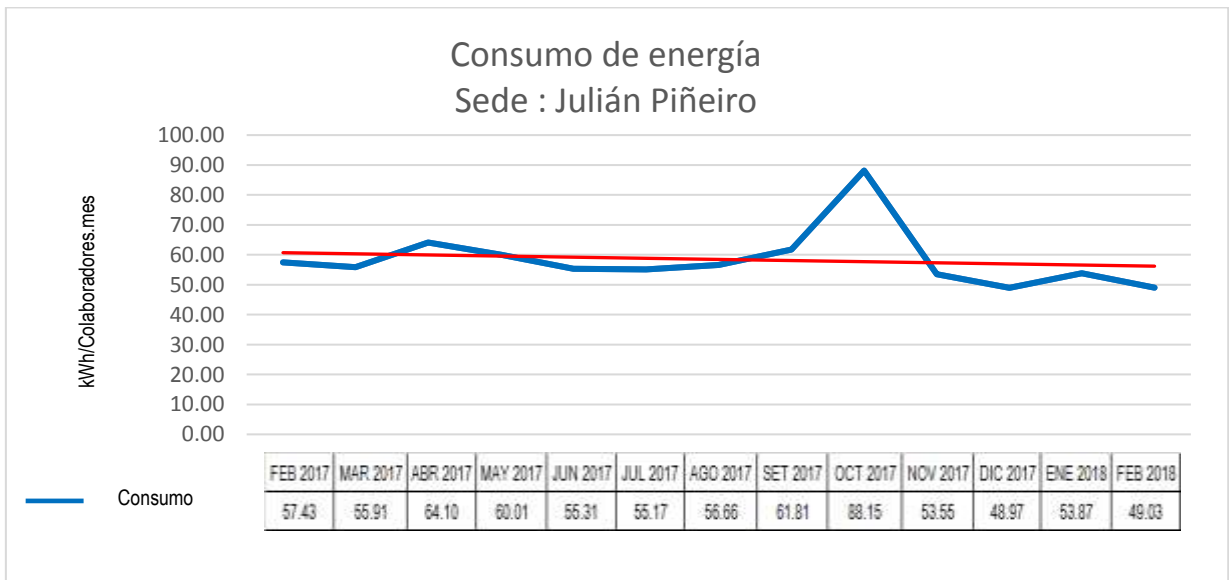
c. Sede Julián Piñeiro

Tal como se puede observar, el consumo de energía eléctrica se mantiene estable en el último trimestre (de diciembre 2017 a febrero 2018) debido a que en la sede Julián Piñeiro, sólo existen dos (02) equipos de aire acondicionado, cantidad que no genera mayor aumento en el consumo de KW/h.

Asimismo, al comparar los consumos de los meses de febrero 2017 y febrero 2018, se tiene que en el último de los meses mencionados, hay un ahorro del 14.62%.

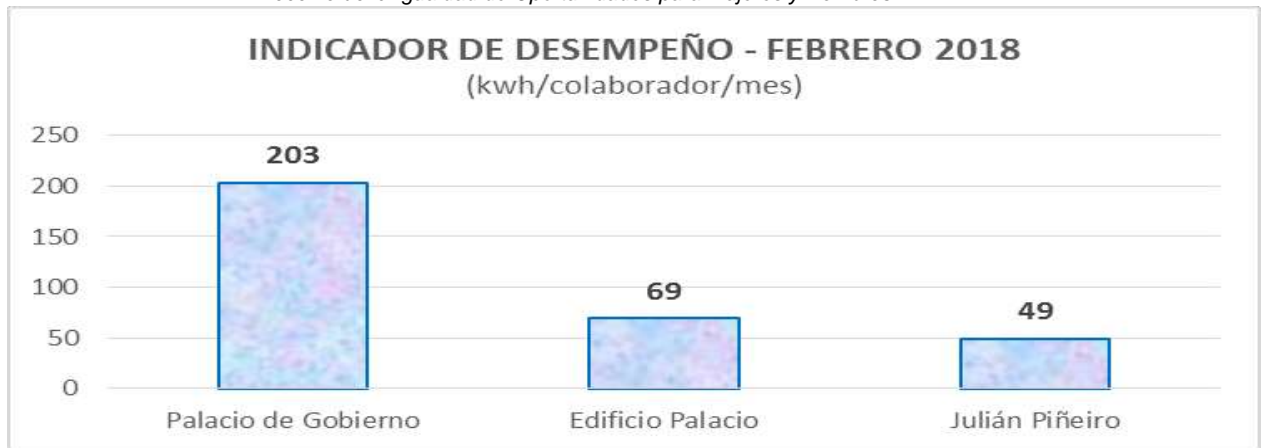
Así mismo, se analizó el indicador de desempeño de consumo de energía mensual por sede durante el mes de febrero del 2018, evidenciando que el mayor consumo de energía se da en el Palacio de Gobierno, porcentaje que equivale al 63.23% del total de energía consumida.

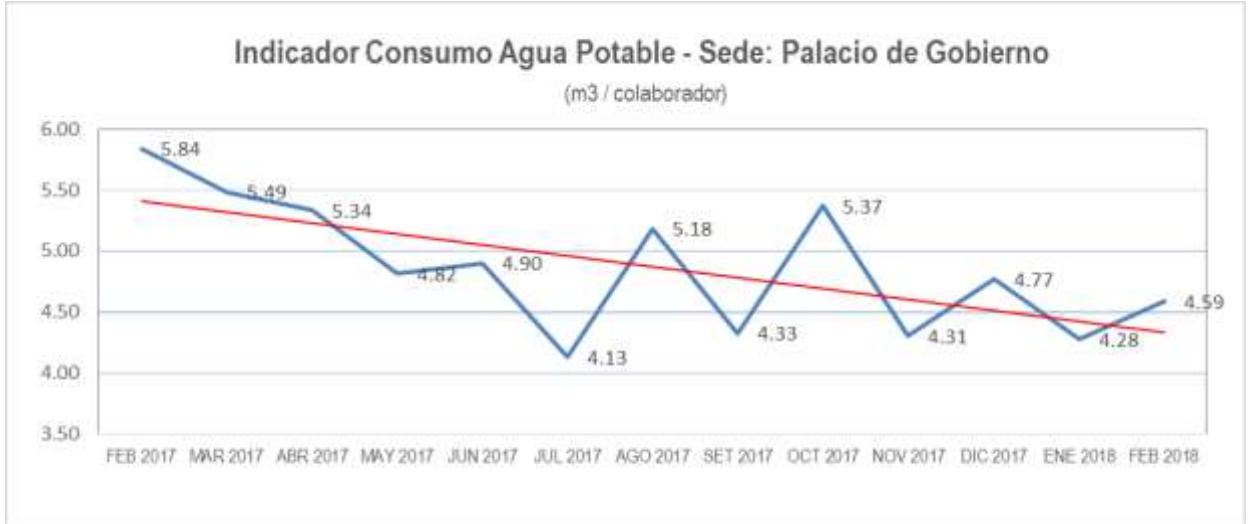
a. Palacio de Gobierno

Tal como se puede observar, se tiene una ligera tendencia a la baja en el consumo de agua potable en el último trimestre (3.77 % si se compara el

consumo del mes de Febrero 2018 respecto al consumo del mes de diciembre 2017), este mínimo ahorro no se puede atribuir a una causa específica.

Sin embargo, al comparar los consumos de los meses de febrero 2017 y febrero 2018 se tiene que en el último de los meses mencionados, hay un ahorro del 21.40%.

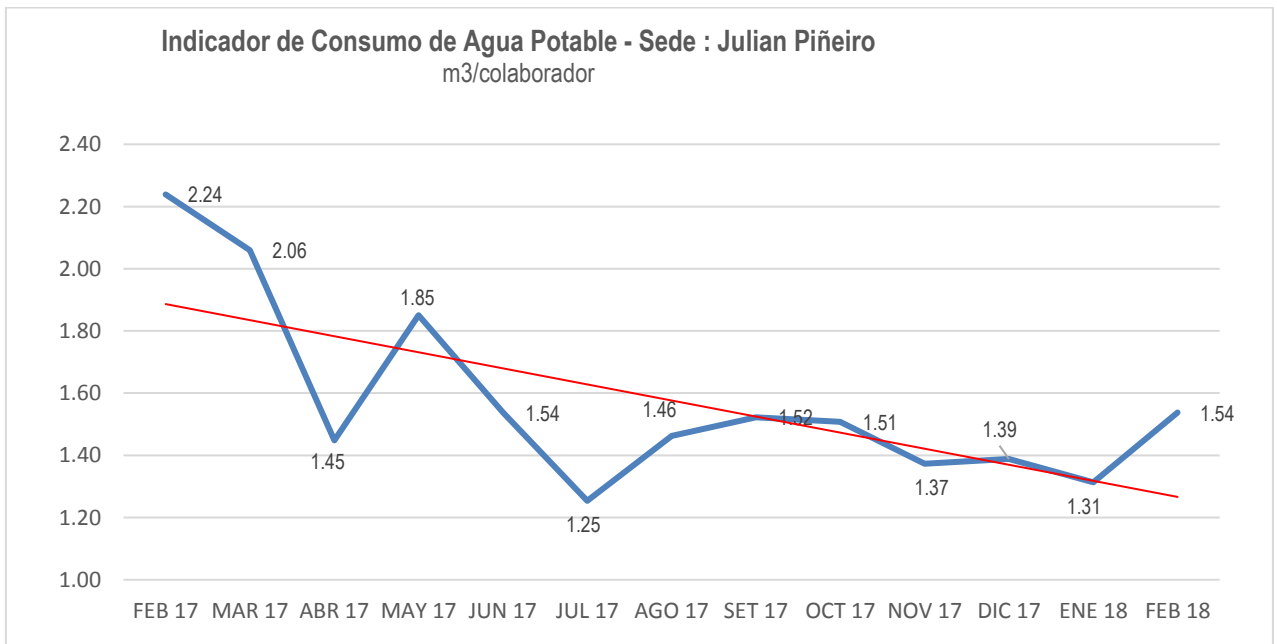
b. Julián Piñeiro

Tal como se puede observar, se tiene una tendencia de incremento en el consumo de agua potable en el último trimestre (10.79% si se compara el consumo del mes de Febrero 2018 respecto al consumo del mes de Diciembre 2017). Aparentemente esto tiene como causa, el uso frecuente de las duchas por parte del personal conductor, debido a que nos encontramos en temporada de verano. Sin embargo, al comparar los consumos de los meses de Febrero 2017 y Febrero 2018, se tiene que en el último de los meses mencionados, hay un ahorro del 31.25%.

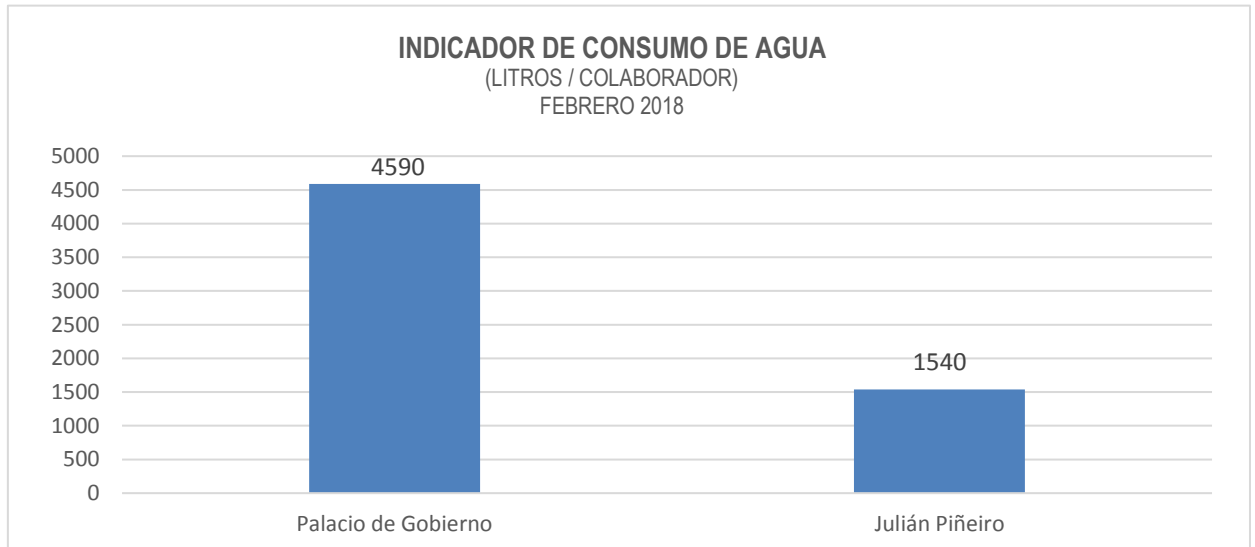
Por otra parte, se analizó el indicador de desempeño de consumo de agua potable por colaborador, en el mes de Febrero del 2018, en Palacio de Gobierno y sede Julián Piñero y se evidenció que el mayor consumo de agua potable se da en el Palacio de Gobierno, equivalente a 74.87% del total de agua consumida. Ver el siguiente cuadro:
